작업장 이동 중 세워 놓은 주형하판에 깔림

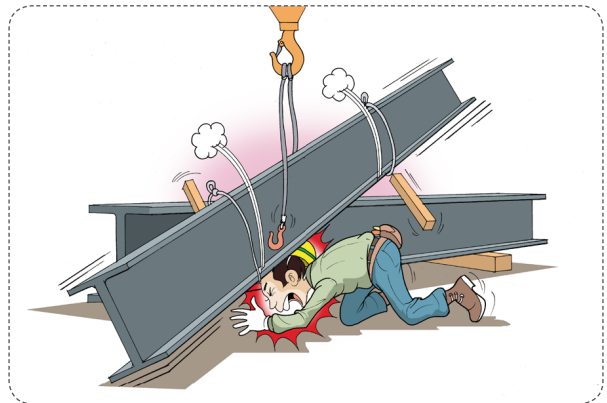
적재된 H빔 떨어짐에 의한 깔림

- ▶ H빔을 천장크레인으로 운반하기 위하여 줄걸이 작업을 하던 중 2단으로 불안정하게 적재되어 있던 H빔이 떨어짐

- ▶ 화물을 적재할 때는 불안정할 정도로 높이 쌓아 올리지 않도록 조치
- ▶ 화물을 적재할 때는 편하중이 생기지 않도록 조치

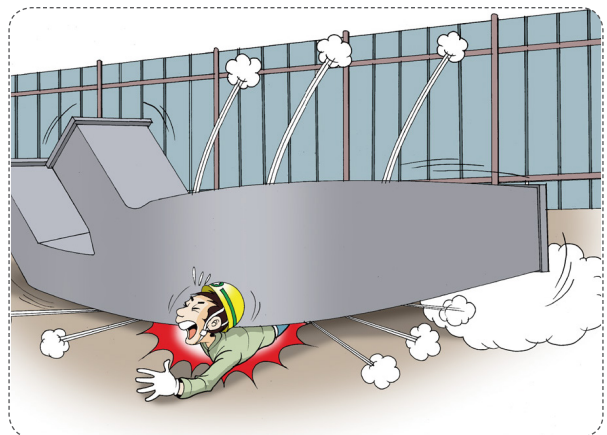
불안정하게 세워둔 연도가 넘어져 깔림

- ▶ 아스콘 플랜트 설비의 일부분인 연통 덕트인 연도를 보수하던 중 탈거하여 현장에 세워둔 높이 약 3.2m, 길이 약 6.2m의 연도가 넘어져 깔림

- ▶ 설비가 넘어지지 않도록 이동식 크레인에 줄걸이 작업을 하여 고정하거나, 모멘트가 발생하여 넘어지지 않도록 눌러 놓도록 조치
- ▶ 작업계획서 작성 및 작업지휘자 지정을 통한 관리감독 철저
