제조업 등 사망사고 유발 SIF 고위험요인 10

# 사다리차 사용 작업

## 이삿짐 운반용 차량

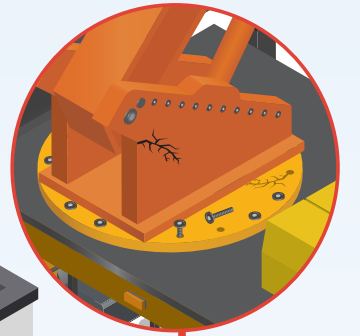
2 사다리차 주요 구조부분의 손상  
(와이어로프 등)

14.3%

#### 2 사다리차 주요 구조부분의 손상 (와이어로프 등)

- ☑ 와이어로프 등 설비상태 수시 점검
- ☑ 이삿짐 운반용 리프트 안전검사

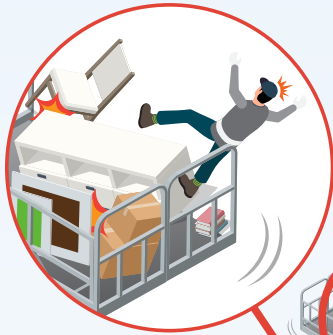
1 상승한 운반구 위에서 작업

57.1%

#### 1 상승한 운반구 위에서 작업

- ☑ 사다리차 운반구에 근로자 탑승 금지
- ☑ 불가피한 경우 안전대 체결 등 추락방지조치 실시

\* 안전대 부착설비 설치

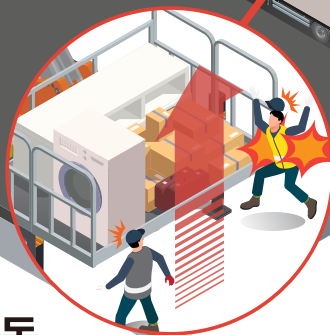
3 짐을 이삿짐 차에  
 옮겨 실는 중  
운반구 상승

14.3%

#### 3 짐을 이삿짐 차에 옮겨 실는 중 운반구 상승

- ☑ 운전자와 작업지휘자간 의사소통 방법 통일
- ☑ 작업상황에 대해 수시 공유

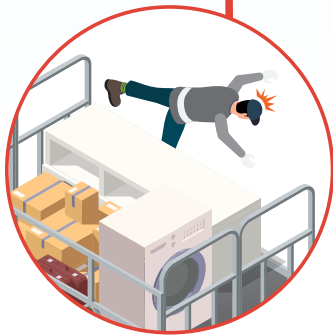
4 운반구에  
탑승하여 이동

14.3%

#### 4 운반구에 탑승하여 이동

- ☑ 사다리차 운반구에 근로자 탑승 금지
