로터리 킬른 형 열분해 설비 사고예방

열분해 설비의 특성 및 위험성

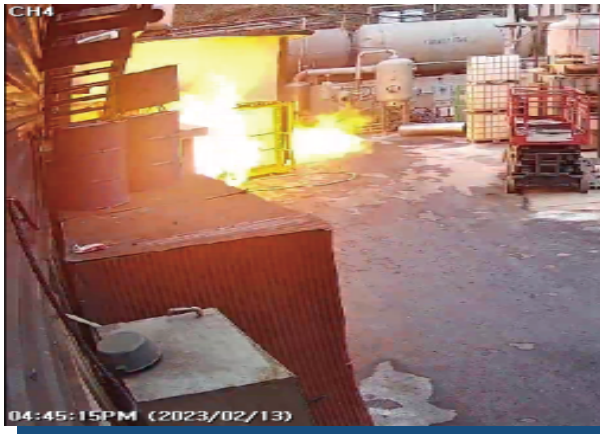
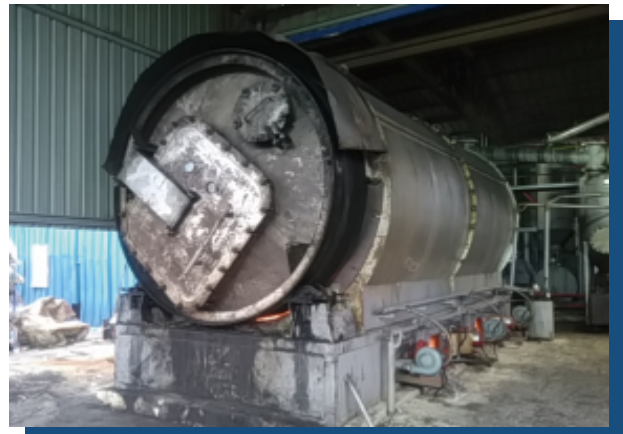
사례 : 폐플라스틱 열분해 공정 소각로 화재

인적피해 : 사망 1
물적피해 : 설비소손

열분해로

화재

폐플라스틱 열분해 공정의 폐가스 소각로에 토치로 점화를 시도 중 화재 발생
