# 작업장 출입구 등

제1편 총칙

제2장 작업장 제10조 ~ 제12조

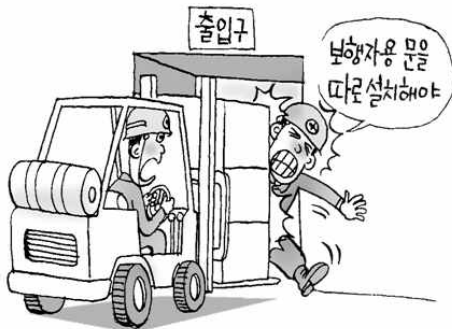
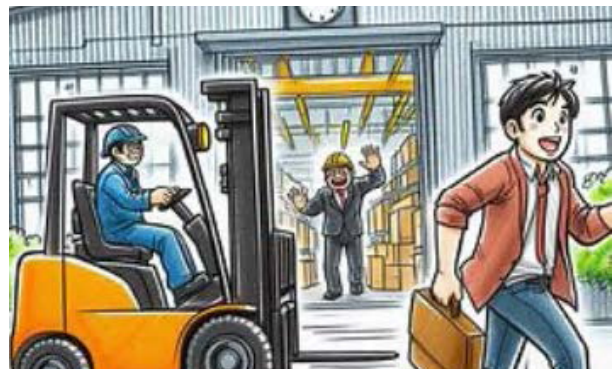
- 1 모든 작업장에는 근로자와 부품, 자재 등의 출입이 원활히 이루어 질 수 있도록 적절한 위치, 수 및 크기의 출입구가 있어야 한다.
- 2 출입구에 문을 설치하는 경우에는 근로자가 쉽게 열고 닫을 수 있도록 해야하며 항상 장애물이 없도록 유지해야 한다.
- 3 작업장 내에 하역운반기계용 출입구는 근로자가 출입할 수 없도록 조치하고 인접하여 보행자용 출입구를 별도 설치해야 한다.

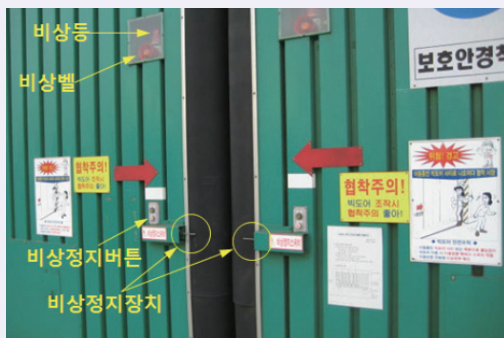
동력작동문 안전장치

- 1 | 동력작동문에 작업자가 끼일 위험이 있는 2.5m 높이까지 위급하거나 위험한 사태가 발생한 경우에 문의 작동을 정지시킬 수 있도록 비상정지장치 설치 등 필요한 조치를 함.  
\* 위험구역에 사람이 없어야만 문이 작동되도록 안전장치를 설치하거나 운전자를 상시 배치하여 조작하게 하는 경우는 예외
- 2 | 동력으로 작동되는 문의 비상정지장치는 작업자가 잘 알아볼 수 있고 쉽게 조작할 수 있어야 함
- 3 | 동력으로 작동되는 문의 동력이 끊어진 경우에는 즉시 정지되도록 함.  
\* 방화문의 경우는 예외
- 4 | 수동으로 열고 닫을 수 있도록 하며 이 경우에는 제어장치에 의하여 즉시 정지시킬 수 있어야 함
- 6 | 하역운반기계용인 동력작동문의 출입구에 인접하여 보행자용 출입구를 별도 설치

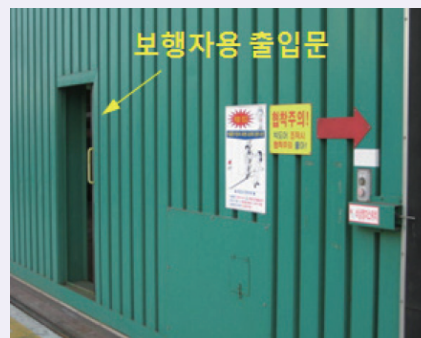
보행자용 출입문
